WalKera V450 D03

— One Way Clutch Repair —

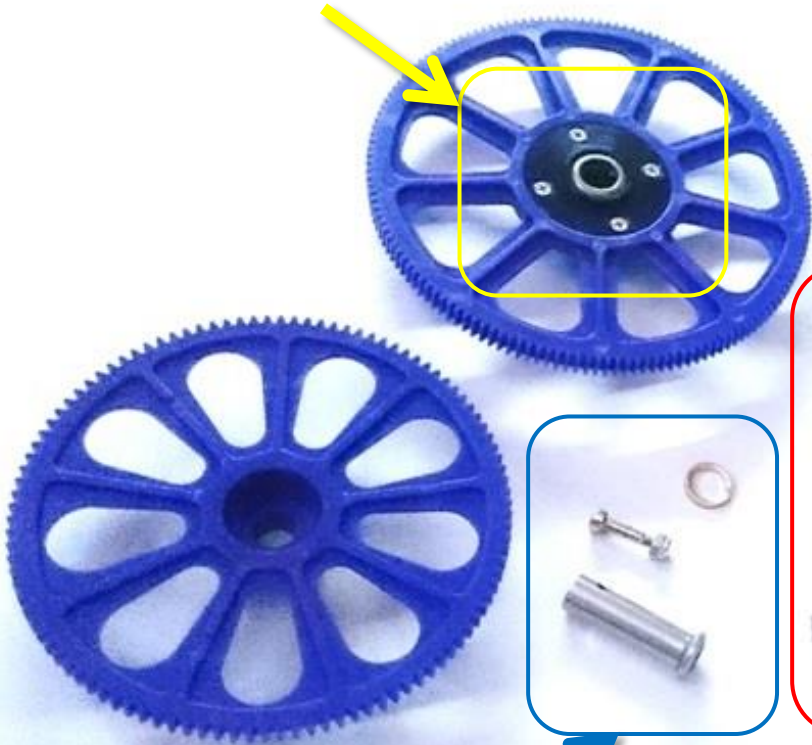
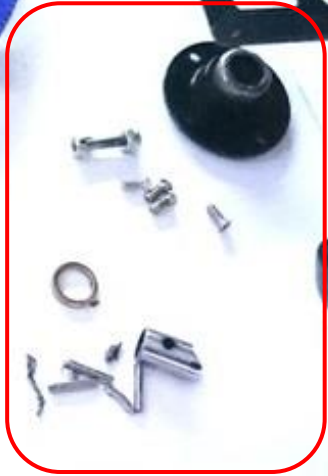
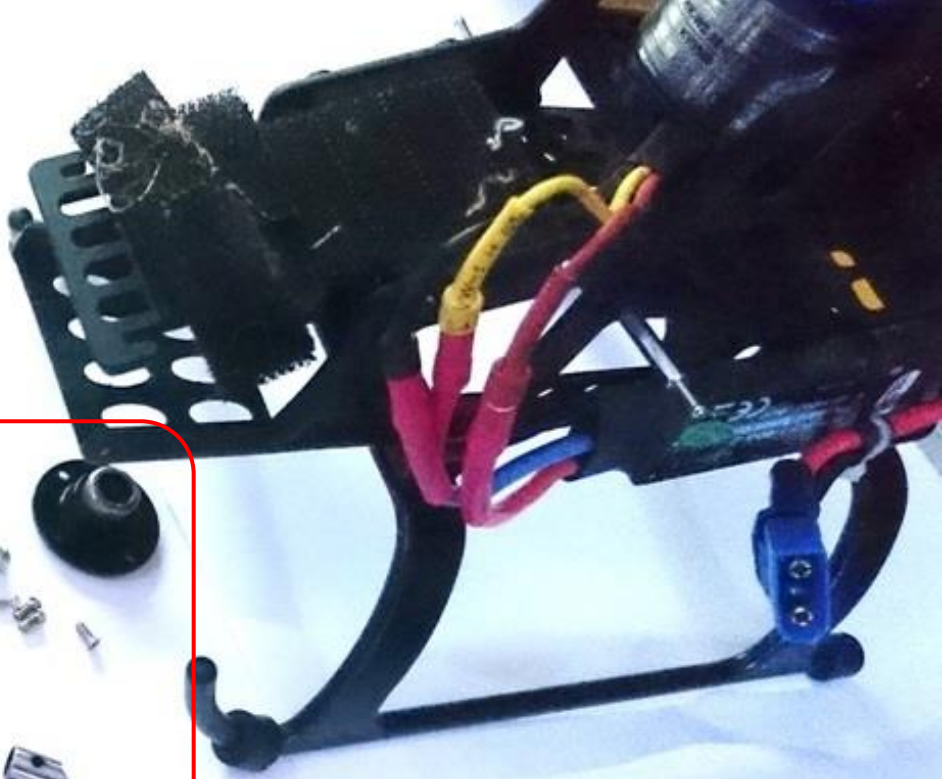
新品の Sleeve
そう言えば meet 時は、ローラーベアリングから、Sleeve に相当な圧縮力が働いているはず。

破損したワンウェイクラッチ
スリーブが木っ端微塵
2年以上使用による金属疲労か？、はたまた、墜落時のショックであろうか、異音が出ていた。

Main Gear Base
Sleeve は同梱されていない
