GT-723F 受信テスト (捕捉成功)

2015.3.11--21

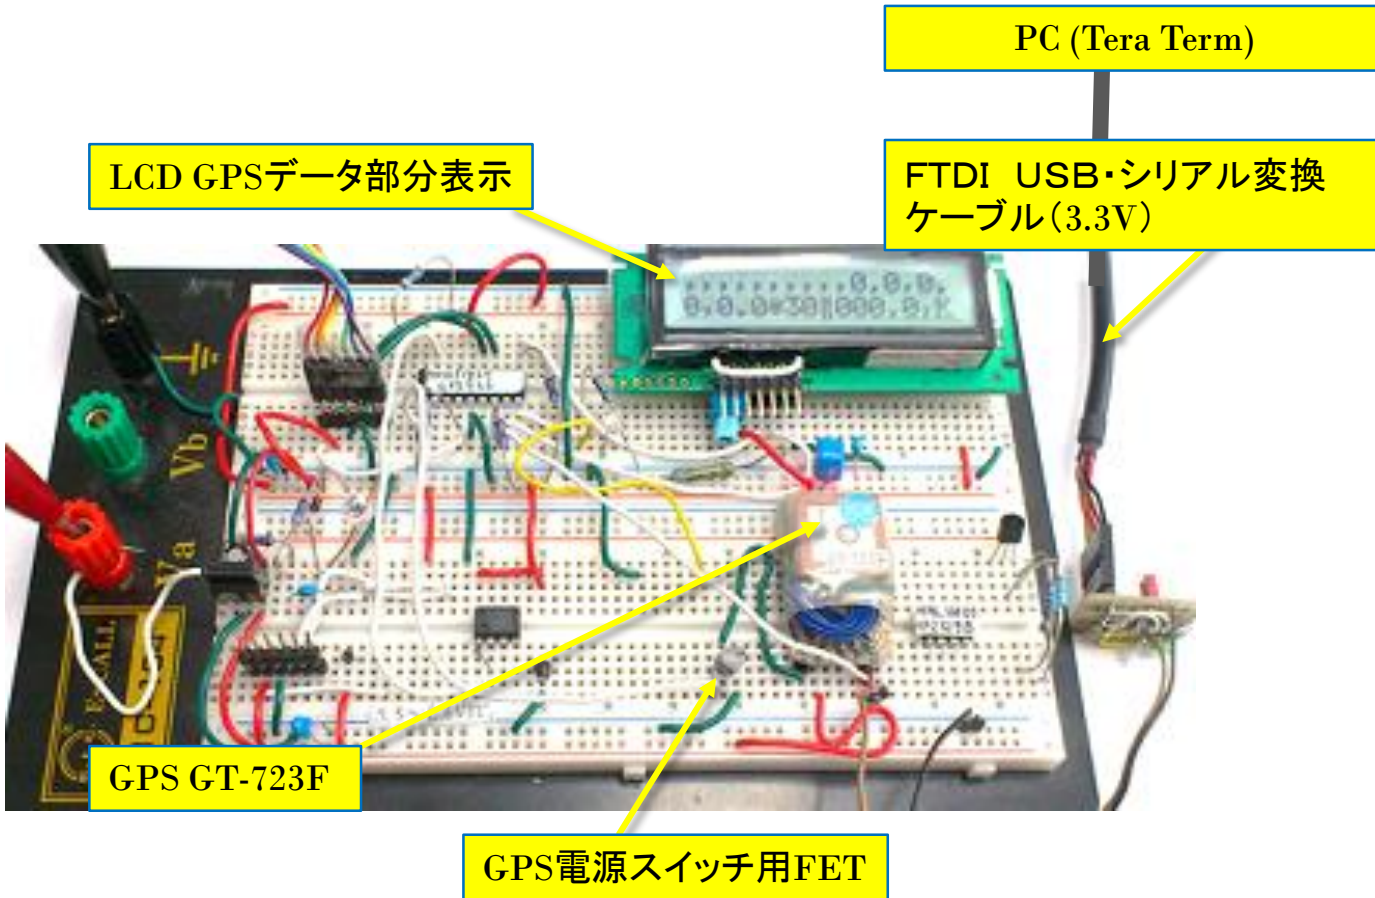
GPS受信テストボード

他のセンサー試験と共通のボードを用いた。
勿論、PIC制御のLCD表示は無くても良い。

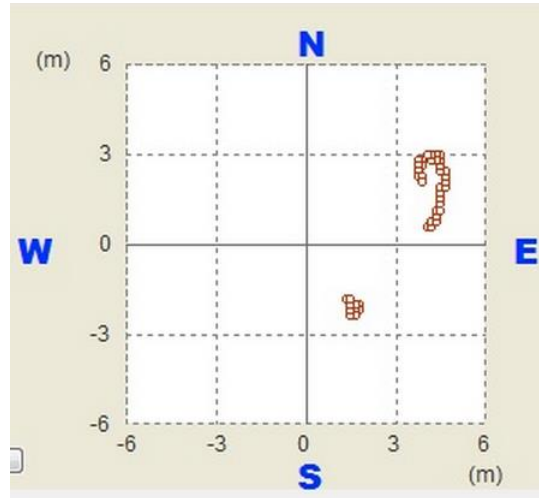
GT-723F 受信追加テスト: 3月23日(月),

観測時間: **2時間** (8時30分~10時30分)

緯度 : $\pm 3\text{m}$

経度 : $\pm 1.5\text{m}$

使用衛星数: 7~8機

短時間ならば, 測位地の変動は少ない. R/C 機などに適する.
